வார்டு எண் 176 இல் பொதுக்கழிப்பிடங்கள், தேர்ந்தெடுக்கப்பட்ட சாலைகளில் நடக்க இயலும் தன்மை, மற்றும் தரைப்பரப்பு குப்பைகளின் அளவு ஆகியவற்றின் மீதான குடிமக்களின் அறிக்கை

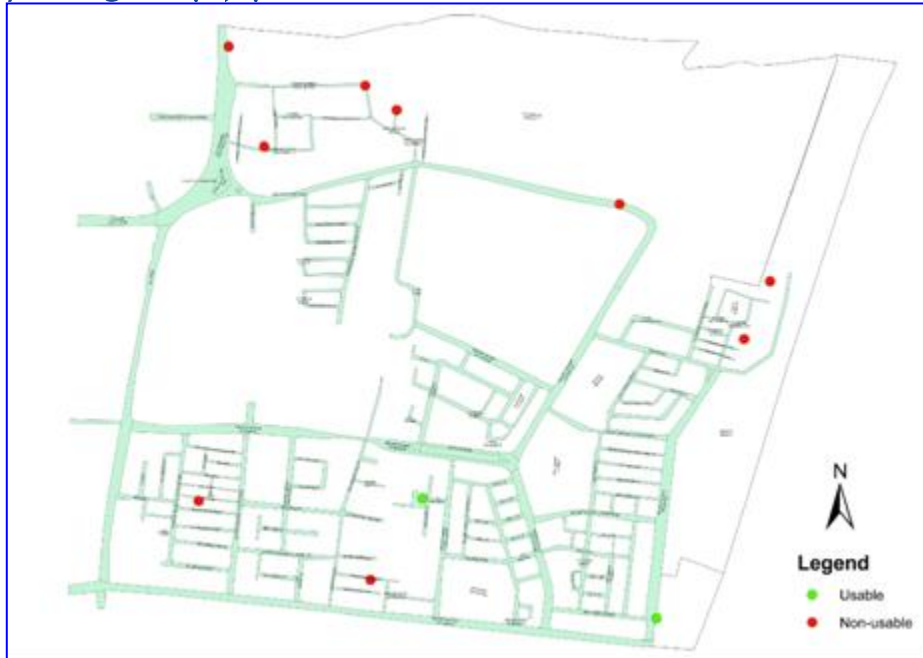
நிலவரைபடம் 2: 176 ஆம் வார்டில் பயன்படுத்தக்கூடிய மற்றும் பயன்படுத்த இயலாத கழிப்பிடங்கள்

1. எங்களது காரணிகளின் அடிப்படையில், மொத்தம் உள்ள 11 கழிப்பறைகளில், பெசன்ட் நகர் 6 ஆவது அவென்யூ மற்றும் கக்கன் காலனியில் உள்ள 2 கழிப்பறைகள் மட்டுமே பயன்படுத்தக்கூடியதாக எடுத்துக்கொள்ளப்பட்டன.
2. ராமசாமி அவென்யூ சந்திப்பு 31 ஆவது குறுக்குத்தெருவில் இருக்கும் ஆண்களுக்கான கழிப்பறை யூட்டப்பட்டிருந்தது.
3. 2004 ஆம் ஆண்டு சுனாமியினால் சேதமடைந்ததில் இருந்து உருர் குப்பம் கழிப்பறை சரியாக பழுது பார்க்கப்படவில்லை.
4. பல கழிப்பறைகளிலும் விளக்குகள் இல்லாதிருப்பது ஒரு தீவிரமான பிரச்சனையாக உள்ளது.

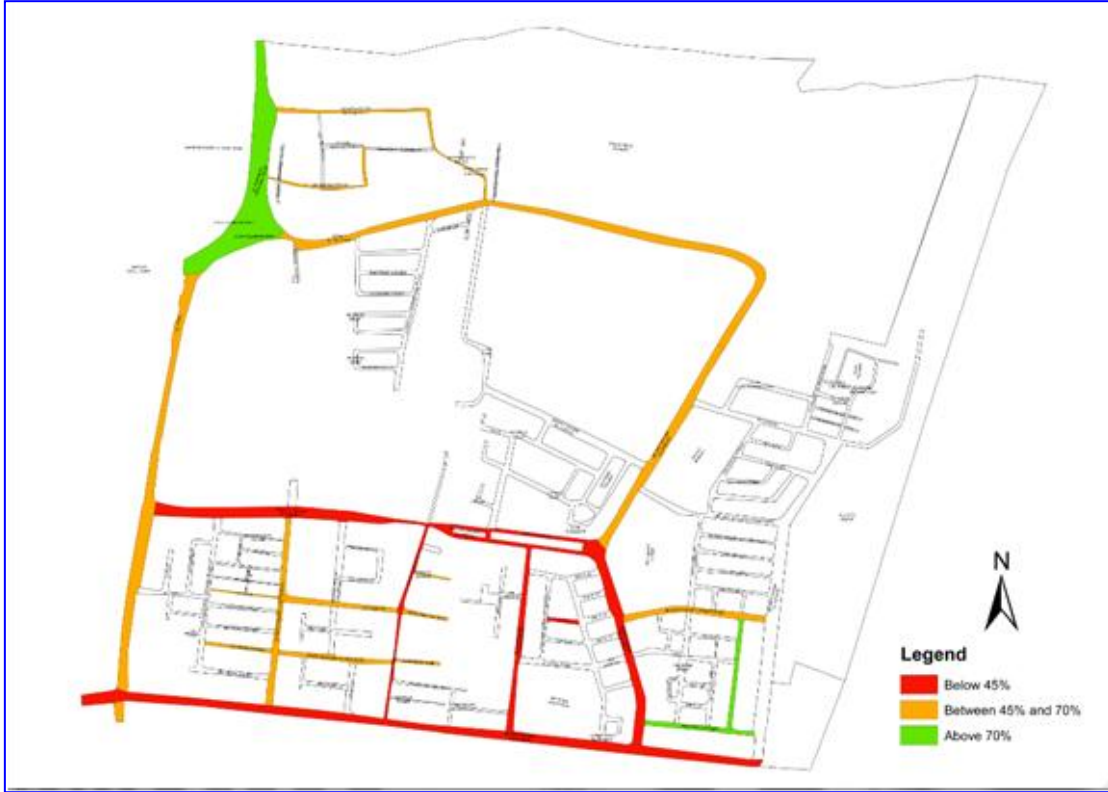
நில வரைபடம் 3: வார்டு 176 இல் நடந்து செல்லும் இயல் தன்மை அடிப்படையில் சாலைகளின் தரவரிசைப்படுத்தல்

1. இந்த அளவுகோல்களின்படி 3 வீதிகள் மட்டுமே 70மூ மதிப்பெண்களைப் பெற்று, பெரும்பாலான வீதிகள் சராசரியாக 51மூ மதிப்பெண்களை மட்டுமே பெற்றன
2. உள்ளடங்கிய குடியிருப்பு வீதிகளாக இருக்கும் 16 ஆவது குறுக்கு வீதி மற்றும் 17 ஆவது குறுக்கு வீதி ஆகிய இரண்டும் மற்றும் தூர்கா தேர்முக வீதி ஆகியவை சிறந்த சாலைகளாக இருந்தன.
3. 7 ஆவது அவென்யூ மற்றும் 1 ஆவது அவென்யூ ஆகிய இரண்டு வீதிகளும் மோசமான சாலைகளாக இருந்து இரண்டுமே உடனடி கவனம் தேவைப்பட்டனவாக இருந்தன.

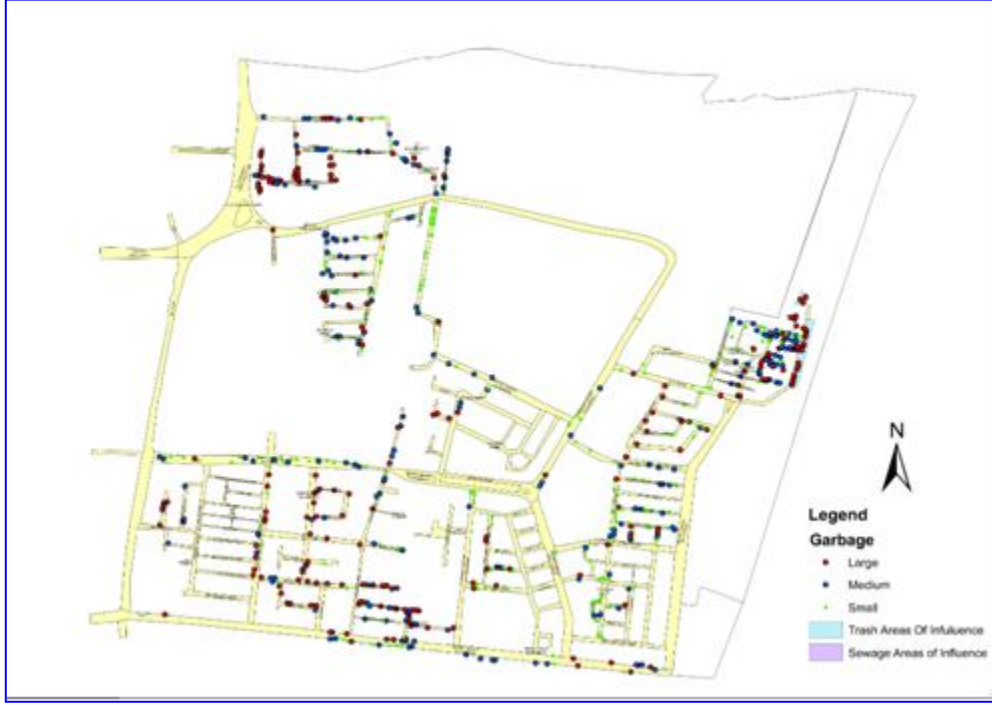
நிலவரைபடம் 4:வார்டு 176 இல் சிறிய நடுத்தர மற்றும் பெரிய குப்பைமேடுகள்

- சிறியவை- 244
- நடுத்தரம்- 211
- பெரியவை- 233
- குப்பை கலக்கும் பகுதிகள்- 125
- கழிவுநீர் கலக்கும் பகுதிகள்- 38

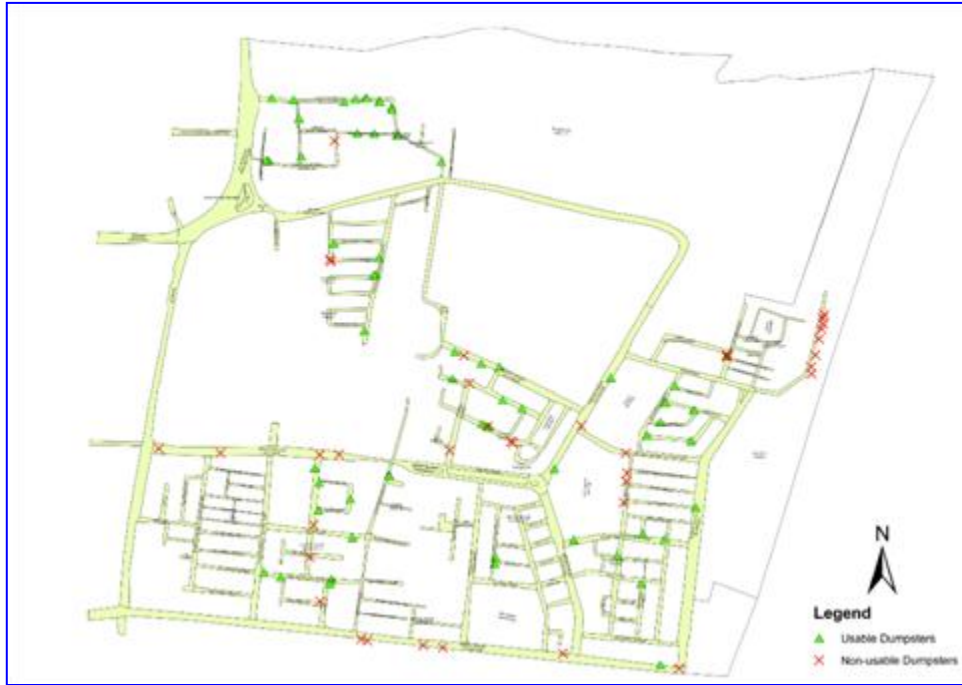
நிலவரைபடம் 5: பயன்படுத்தக் கூடிய மற்றும் பயன்படுத்த இயலாத குப்பைத்தொட்டிகள் நிலவரைபடம்

3. மொத்த குப்பைத்தொட்டிகளில் குறிப்பிடத்தக்க(34%) எண்ணிக்கையிலானவை(111 இல் 40) உடைந்திருந்தன, கவிழ்ந்திருந்தன அல்லது நிறைந்து வழிந்தன.

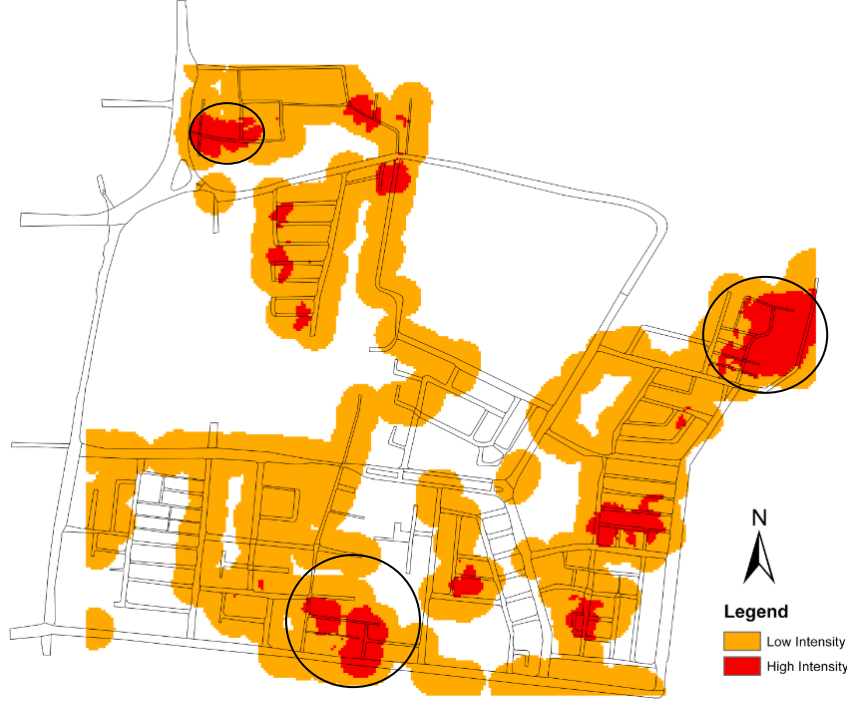
நிலவரைபடம் 6: சிறிய , நடுத்தர மற்றும் பெரிய குப்பை மேடுகளின் அடிப்படையிலான குப்பை அடர்வினை காட்டும் நிலவரைபடம்

குப்பை கொட்டும் இடங்களின் அடிப்படையில், வார்டில் பிரச்சனை அதிகமாக உள்ள இடங்களைப் பார்வையிடும் வகையில் வெப்ப அடர்த்திப் புள்ளிகள் கொண்ட நில வரைபடம் உருவாக்கப்பட்டது. இது அதிகபட்ச குப்பையின் அளவினை கொண்டிருக்கும் பகுதிகளை இடம் காண உதவியது.

பெரிய குப்பை மேடுகளின் அடர்த்திப்புள்ளிகளை பார்வையிட்டதன் மூலம் மட்டுமே, பின் வரும் நில வரைபடத்தில் காட்டப்பட்டுள்ளபடியாக வார்டினுள் உடனடி கவனம் தேவைப்படும் இடங்களை இடம் காண முடிகிறது. இந்தப் பகுப்பாய்வின் மூலம் அடையாளம் காணப்பட்ட பகுதிகள், வார்டின் 11 அறிவிக்கப்பட்ட சேரிகளின் 10, இந்தப்பகுதிகளில் அல்லது அதன் மிக அருகாமையில் இருப்பவற்றுடன் பொருந்துகின்றன. சென்னை மாநகராட்சியானது, வார்டின் மற்ற பகுதிகளைக்காட்டிலும் ஏழ்மையான பகுதிகளில் மிக மோசமாக சேவையாற்றுகின்றன என்பதுடன், இந்த வார்டினுள் திடக்கழிவு மேலாண்மை பொருத்தவரை நியாயமற்ற சேவை அளிப்பதையும் சுட்டிக்காட்டுகிறது.
